# Proyecto Recuperación Integral de las Quebradas de Chapinero

Historia ambiental y recuperación integral de los territorios asociados a quebradas y ríos en Bogotá (caso Chapinero)

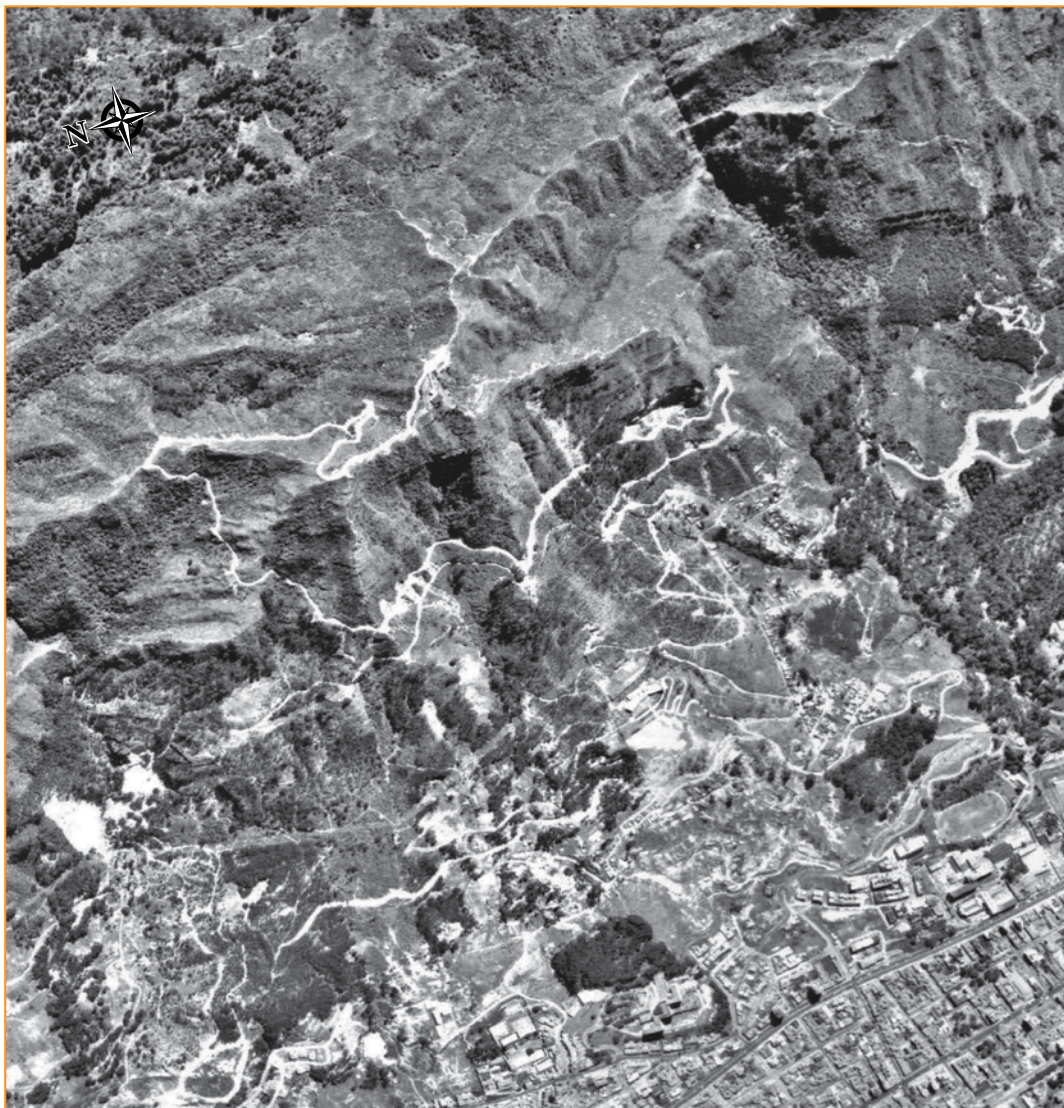
Figura 2.4 Mosaico de aerofotografías correspondientes al sector del Cerro el Cable del año 1976.

Fuente: Elaboración propia a partir de las fotografías 101 y 102 del vuelo C-1705-18-76, sobre S-28440; archivo de aerofotografías del IGAC (Escala aproximada 1:18.500)

Regresando nuevamente la atención al cerro El Cable es preciso anotar que para 1970 los procesos de asentamiento de las comunidades se habían consolidado y definían una clara expresión en la configuración espacial del sector. Ello bien se evidencia en las fotografías aéreas que existen de la zona para esta época. Aparte de las cicatrices dejadas por las actividades extractivas, se evidencian claros desarrollos urbanos en varios puntos de las faldas del cerro El Cable. Como se aprecia en la figura 2.4 dichos desarrollos presentan una clara diferenciación morfológica que permite distinguir los barrios ubicados en las partes más planas y cercanas a la carrera séptima de aquellos que se remontan sobre las faldas del cerro. De esta manera es posible apreciar que los sectores de San Martín de Porres, Pardo Rubio, El Paraíso y el incipiente Mariscal Sucre muestran una tendencia a un desarrollo disperso alrededor de los caminos de las antiguas canteras y de algunas fuentes de agua, como lo son la quebrada El Chulo (en el caso de la parte alta del Paraíso) y la quebrada Pardo Rubio (en el caso de los barrios San Martín de Porres y Pardo Rubio)

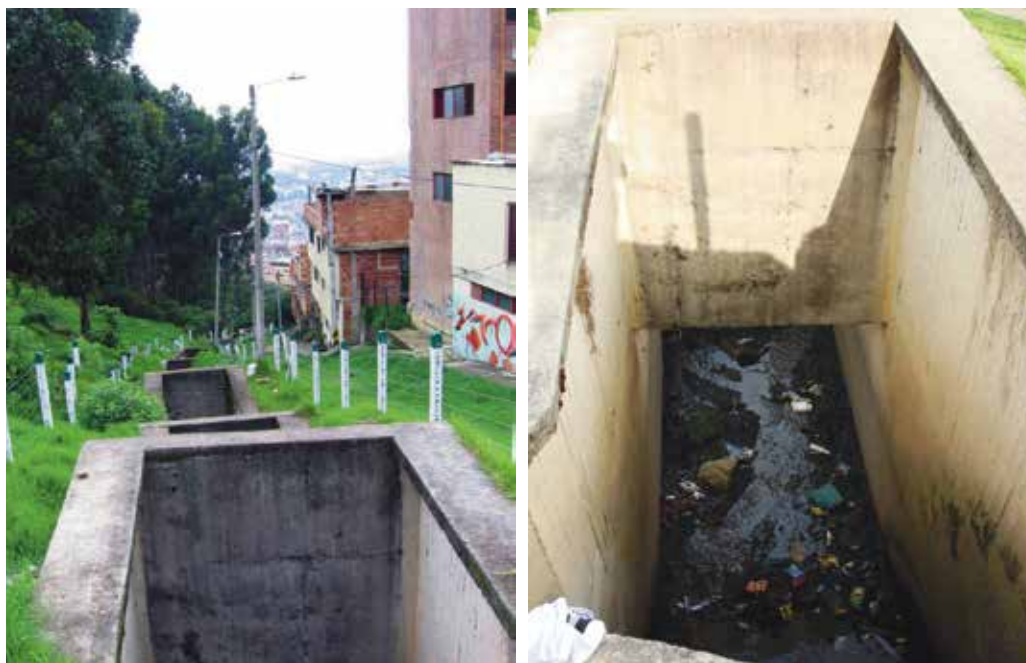
Figura 2.8 Tramo canalizado del “sistema de drenaje 1” de Pardo Rubio.

Otra zona en la que es posible apreciar la recuperación de la cobertura vegetal corresponde al sistema de drenaje 1 (ubicado al sur del Seminario Calasanz), en donde la hondonada pasa a ser ocupada por un bosque denso y de porte alto. Sin embargo, este cambio se presenta solo en la parte alta del sistema de drenaje, ya que hacia la parte baja, tal como lo muestra la fotografía, el curso de agua pasa a estar ocupado por un canal artificial, formado a partir de una sucesión de tanques escalonados. En la actualidad este esquema de canalización aún se conserva, tal y como se muestra en la figura 2.8.

Este canal tiene su origen en el sitio donde actualmente se ubica la Universidad Politécnico Gran Colombiano (sobre la divisoria de aguas de la quebrada Las Delicias) y desde ahí discurre en sentido norte — sur hasta alcanzar la parte alta de la hilera de tanques escalonados (en la esquina suroccidental del predio del Seminario Calasanz). En las fotografías aéreas es difícil trazar con precisión el curso completo de este canal, sin embargo, al consultar las planchas J-52 y J-62 del IGAC para el año 1981, es posible constatar la existencia de dicho canal así como su continuidad a lo largo del tramo señalado y su conexión con el sistema de tanques escalonados. De igual forma, en dichas planchas también es posible apreciar la existencia del canal trasversal que se identificó para la década de 1970 y que corre paralelo a la actual Avenida Circunvalar. No obstante, dado que la Avenida Circunvalar se construyó en el año de 1983, dentro de las fotografías aéreas de 1989 este canal ya no se puede apreciar en su totalidad, como bien se indica en la figura 2.8.

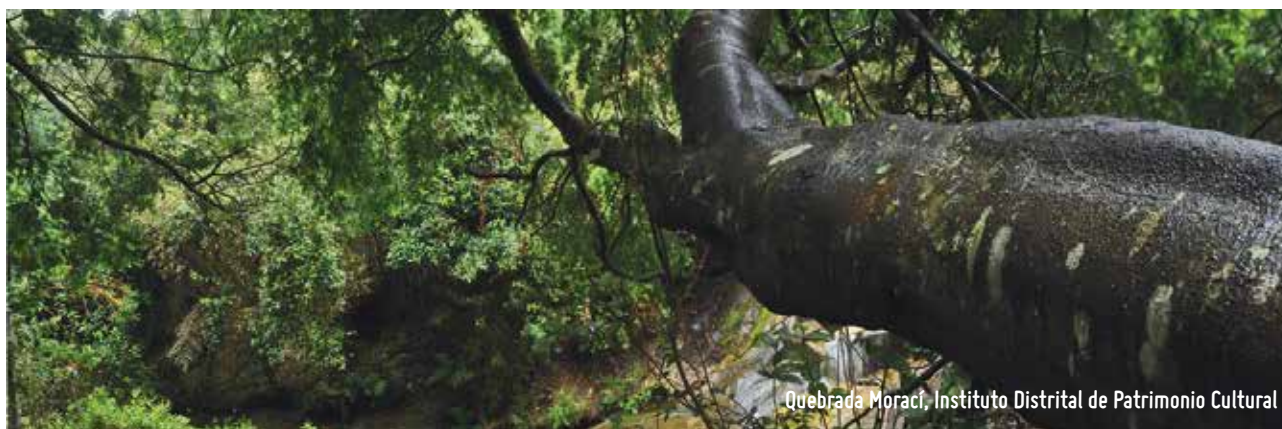
Figura 2.10 Aerofotografía correspondiente al sector del Cerro El Cable en el año 2004.

Uno de los cambios más importantes en la cobertura vegetal del sector y que es posible observar con claridad en las fotografías del año 2004, corresponde a la pérdida del bosque que existía sobre la esquina noroccidental del seminario Calasanz, el cual fue reemplazado por los sectores III y IV de San Martín de Porres. Una situación similar se aprecia al oriente de esta zona en donde los relictos de bosque y áreas de pastos que se observaban en los años de 1970 y 1980 pasan a ser desplazados por los asentamientos de Villa Anita y Villa del Cerro. Asimismo, el área con árboles y arbustos que existía entre la Avenida Circunvalar y los barrios Paraíso Alto y Paraíso Bajo en 1989, desaparece para dar lugar a una cobertura de pastos con un número bastante limitado de árboles dispersos.

A pesar de ello, las fotografías de esta fecha muestran la aparición de nuevas áreas de cobertura vegetal, como por ejemplo el conjunto lineal de árboles que aparece en torno a las edificaciones del Seminario Calasanz, que de cierta manera, lo aísla de los nuevos barrios que se ubican en las márgenes de este centro religioso. En igual sentido, cabe destacar el proceso de recuperación a lo largo de lo que aquí se ha denominado el sistema de drenaje 1 asociado a la red hídrica de Pardo Rubio. Esto, en tanto el área comprendida entre los paraísos y el Seminario Calasanz aparece cubierta por un bosque denso y continuo, el cual no existía como tal en las fechas anteriores (en las cuales sólo se observan fragmentos dispersos de vegetación). Hacia la parte baja del mismo sistema de drenaje esta recuperación tiene una expresión diferente, puesto que en 1989 ya existía una franja de bosque en esta zona, si bien, al interior de la misma había algunas viviendas dispersas que para 2004 desaparecen y dan lugar a una cobertura boscosa continua en esta zona. Con esto, se evidencia un importante proceso de recuperación de la ronda de este sistema de drenaje la cual, en consecuencia, adquiere una mayor continuidad.

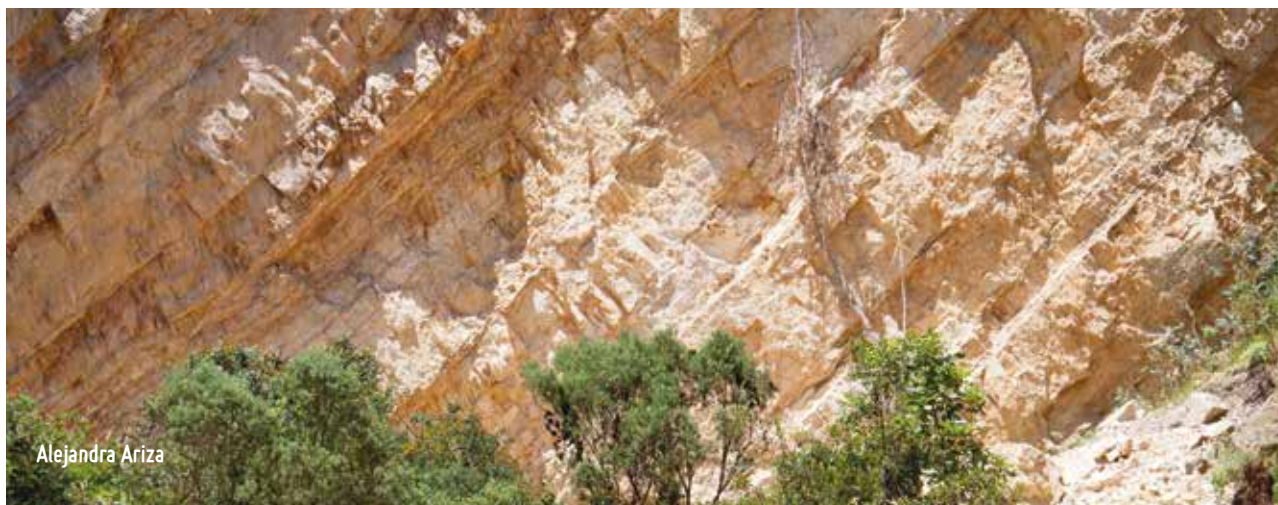
Figura 2.19 Aerofotografía correspondiente a la quebrada Las Delicias en 1989.

Al comparar las fotografías del año 1986 con las de 1989 se aprecia que durante este corto periodo de tiempo, la zona media de la cuenca sufre importantes transformaciones representadas en la expansión del barrio Bosque Calderón Tejada, la consolidación del barrio El Compresor y la ampliación de algunas áreas de intervención. El barrio Bosque Calderón presenta un desarrollo sobre sus bordes norte y sur entrando a ocupar así buena parte de la margen sur de la Quebrada Las Delicias a la altura del Politécnico y la zona de contacto del barrio con El Compresor. Esto, en tanto que la consolidación del barrio El Compresor no implica una expansión de su área sino una densificación sobre su franja norte.

Asociado a este proceso de intervención, las fotografías también muestran la profundización de un frente de explotación minera situado en inmediaciones de la quebrada Las Delicias y al norte de la cicatriz más extensa que existe sobre la misma. Igualmente, con la expansión del barrio Bosque Calderón Tejada también se presenta una importante densificación de la red de caminos entre este barrio y el sector del Castillo.

Los cambios que se muestran en la figura 2.19 se dan en las zonas de cantera, las áreas de árboles, matorrales y pastos no presentan mayores transformaciones más allá de los cambios asociados a la dinámica de crecimiento de los barrios anteriormente señalados. En este sentido, es importante destacar que el desarrollo de los barrios Bosque Calderón Tejada, Los Olivos y El Compresor, así como las edificaciones del Politécnico, conducen a la pérdida de una parte de la cobertura vegetal arbórea y arbustiva en la cuenca media.

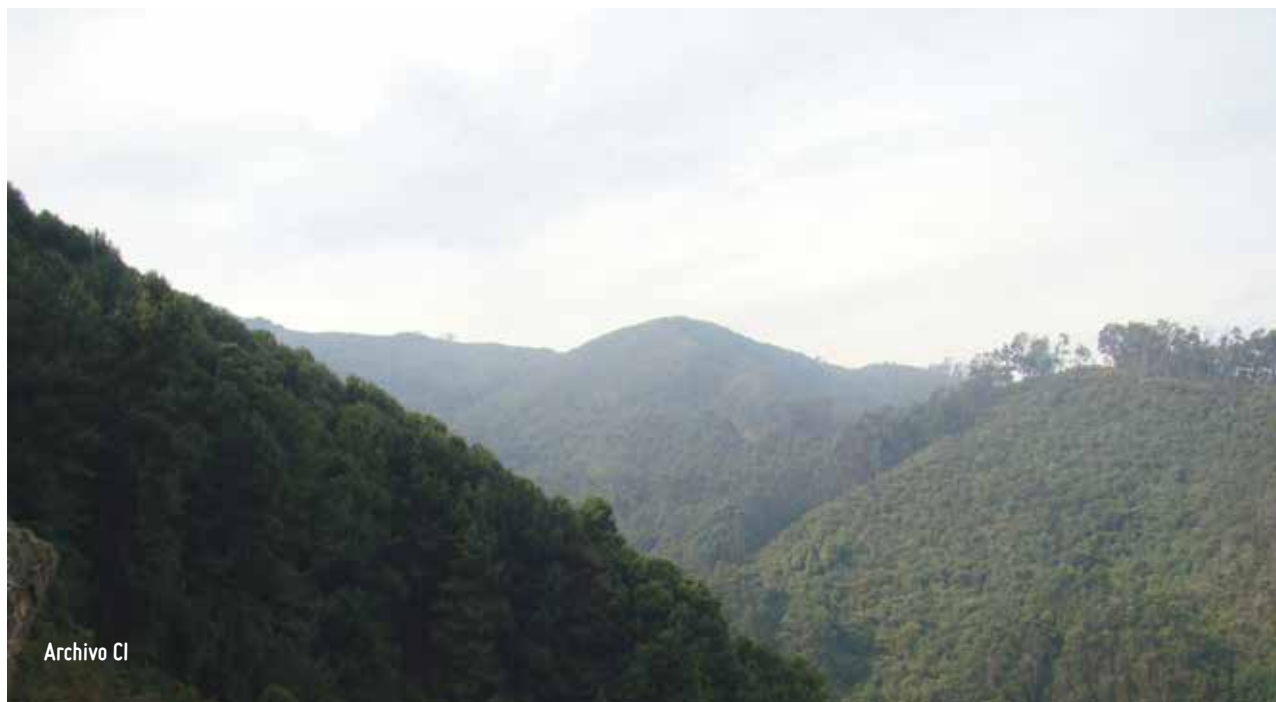
Figura 2.20 Aerofotografía correspondiente a la quebrada Las Delicias en 2004.

Para el año 2004, las fotografías revelan que la parte alta de la cuenca de Las Delicias mantiene su estado con respecto a la presencia de una cobertura vegetal continua y concentrada en torno a los cursos de agua. Esto, en tanto que en el sector medio y bajo de la cuenca las dinámicas espaciales que históricamente se presentaron, se cristalizaron en dos tendencias divergentes como lo son, de una parte, la recuperación de algunas zonas degradadas y, de otra, la consolidación del tejido urbano en el área de piedemonte. Con relación a los procesos de recuperación de las áreas degradadas, en las fotografías se muestra la aparición de una cobertura boscosa sobre la mayor parte de la cantera MPAL que para esta fecha ya solo cuenta con los vestigios de la cicatriz más baja.

Asimismo, se observa una incipiente recuperación en los bordes de las cicatrices de cantera ubicados sobre la cuenca media de Las Delicias, en donde se puede apreciar la reaparición de la cobertura arbórea hacia el margen sur de la quebrada, en inmediaciones del Politécnico y el barrio El Castillo. De otra parte, en la zona que actualmente ocupa la urbanización Sierras del Este, se ve un proceso de recuperación del suelo, expresado en el desarrollo de una cobertura de pastos sobre el área que había sufrido un proceso de degradación durante la década de 1980.

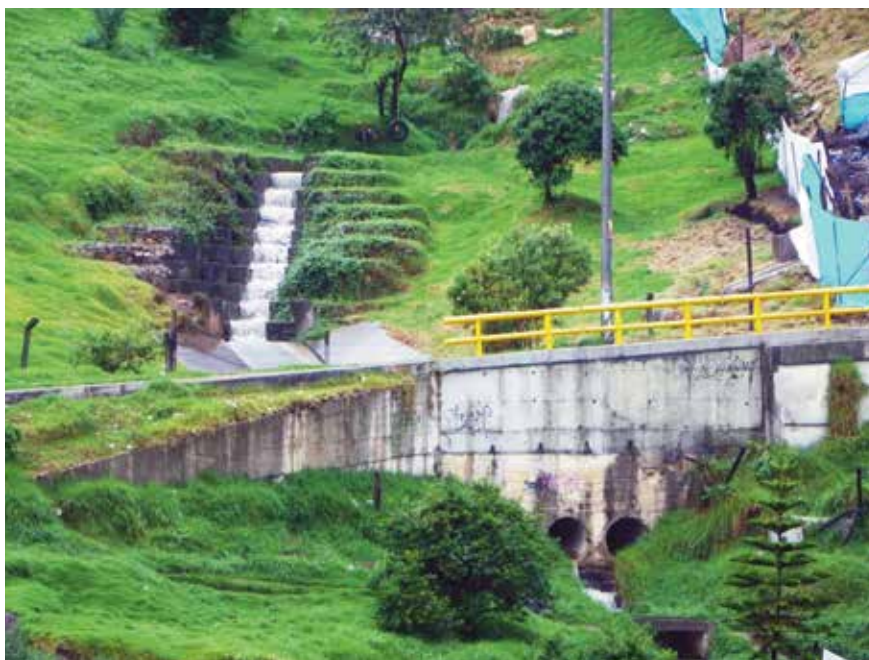
Figura 2.21 Transformación del sistema hídrico en Los Olivos debido a la construcción del interconector de la Calle 62 con la Avenida Circunvalar

Con respecto a la consolidación del tejido urbano, un proceso destacado corresponde a la densificación y adecuación de las vías de acceso y de la red vial al interior de los barrios. Al respecto, vale la pena destacar la construcción del interconector vial de la calle 62 y la Avenida Circunvalar, el cual logra introducir una serie de transformaciones espaciales sobre la red de drenaje asociada a los sistemas de Los Olivos y Las Delicias. Estas transformaciones abarcan tanto la adecuación de puentes e infraestructuras complementarias para el tráfico vehicular como la canalización de algunos segmentos de los cauces con la consecuente sustitución del lecho y el sustrato asociado.

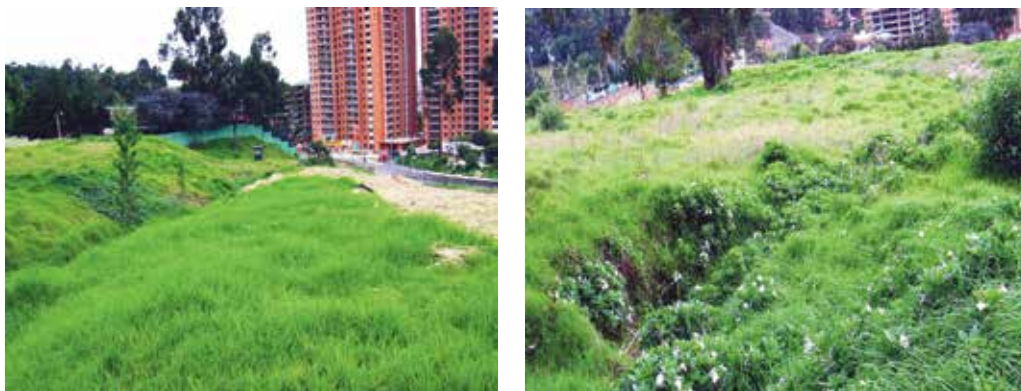
Figura 2.22 Sector medio de Los Olivos asociado al Barrio El Compressor.

Del mismo modo, dentro de las fotografías aéreas de 2004 el desarrollo del tejido urbano se hace evidente en el crecimiento y consolidación de los barrios Bosque Calderón Tejada, Los Olivos, El Castillo y El Compresor. Con relación a este último, es preciso aclarar que, aún cuando las edificaciones de este barrio se muestran claramente en la fotografía, para el año 2004 este ya no se encontraba ocupado dado que sus habitantes optaron por vender los terrenos del barrio a fin de permitir el desarrollo de una nueva urbanización. No obstante, a la fecha, este

proyecto de urbanización aún no se ha adelantado debido a las limitaciones legales y ambientales que recaen en este sector y que, junto con la demolición de las antiguas viviendas del barrio, ha favorecido la revegetalización de la zona con pastos y otras especies menores. A su vez, este proceso se ha sumado a la recuperación de la cantera MPAL para dar lugar a un mejoramiento de las condiciones ambientales y paisajísticas en el sector de los Olivos.

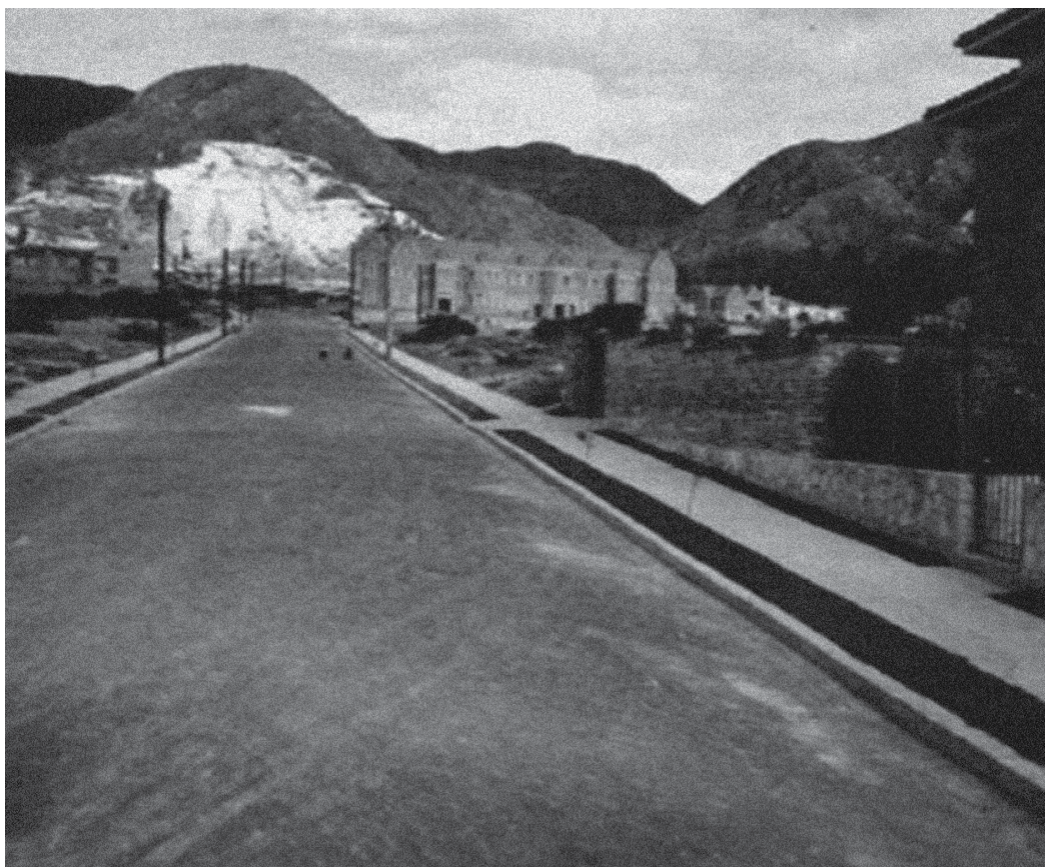
Figura 2.24 Fotografía del barrio los Rosales y hacia el fondo el valle de La Vieja.

también es posible ver un alto grado de intervención paisajística y ambiental en la parte baja de estas quebradas como resultado de la explotación minera. Esto, en tanto que las fotografías muestran la existencia de numerosas cicatrices de cantera y zonas erosionadas en los sectores medios de la cuencas de las quebradas La Vieja y Los Rosales y, de forma destacada, en la divisoria de aguas que separa estos dos sistemas antes de su confluencia como se muestra en la figura 2.24

En la figura 2.24 se aprecia que en inmediaciones de las zonas de canteras existen una serie de caminos y viviendas dispersas, algunos muy posiblemente, asociados al desarrollo de las actividades mineras en este sector. En contraste con estas zonas altamente intervenidas, las partes altas de las dos cuencas presentan una cobertura vegetal continua que, en el caso de la quebrada La Vieja está representada por áreas de rastrojo con parches dispersos de árboles. Como se aprecia en las fotografías dichos parches se concentran principalmente en la parte nororiental del valle de la quebrada, donde colindan con el extenso bosque que se desarrolla sobre la mayor parte de la cuenca de Los Rosales. De acuerdo con la Gerencia Ambiental de la Empresa de Acueducto y Alcantarillado de Bogotá — EAAB (2003: 94) durante los años 40 dentro de la franja media-alta de estas cuencas había terrenos dedicados a la ganadería, algunos cultivos y al desarrollo de plantaciones de eucaliptos, por lo que se puede pensar que los bosques que aparecen en las fotos aéreas, corresponden a algunas de estas plantaciones. En este sentido, vale la pena resaltar que, dentro de las fotografías también es posible apreciar la presencia de algunas viviendas dispersas sobre los sectores altos de las cuencas, como la que aparece sobre la cuenca los Rosales en la figura 2.24.

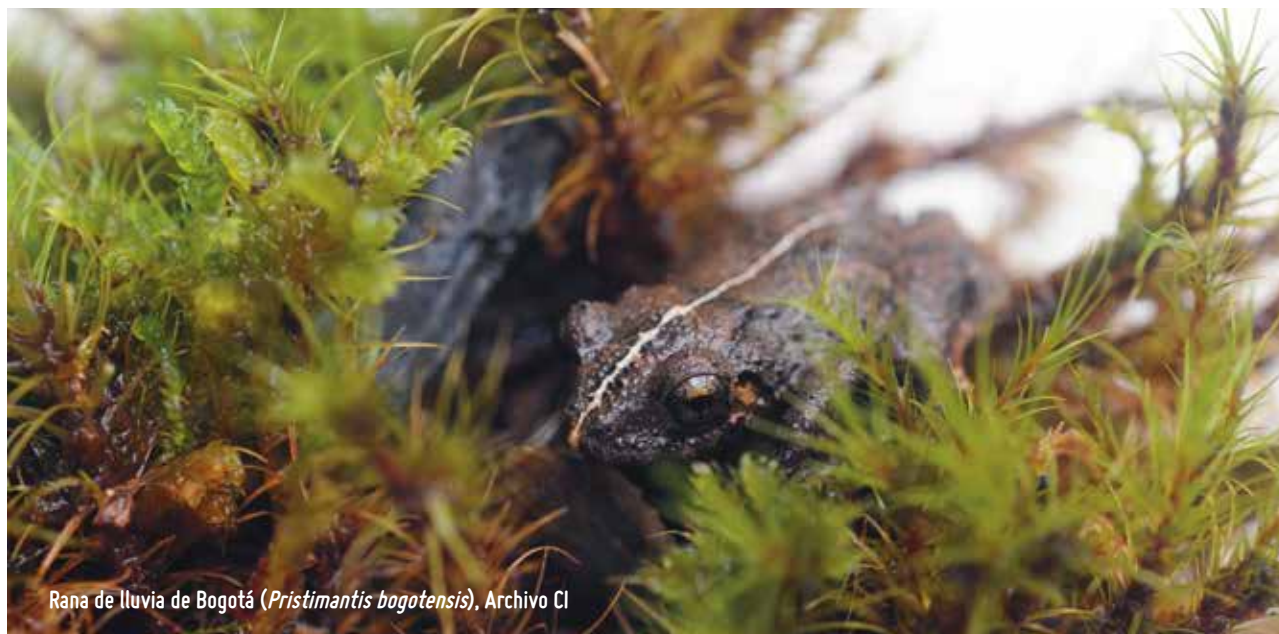
Figura 3.2 Sectorización de la quebrada Las Delicias de acuerdo con sus condiciones de conservación.

Inicialmente el área a intervenir fue sectorizada en 3 zonas, de acuerdo con la influencia urbana y las posibilidades de intervención (figura 3.2):

La primera zona ha sido la más transformada como consecuencia de la construcción del interceptor de la calle 62. En esta zona el cauce de la quebrada se encuentra rectificado, los suelos altamente degradados por ser allí donde se depositaron los escombros generados por la obra mencionada, lo cual también generó cambios geomorfológicos que aumentaron el riesgo de remoción y cambiaron la dinámica de la escorrentía superficial del sector.

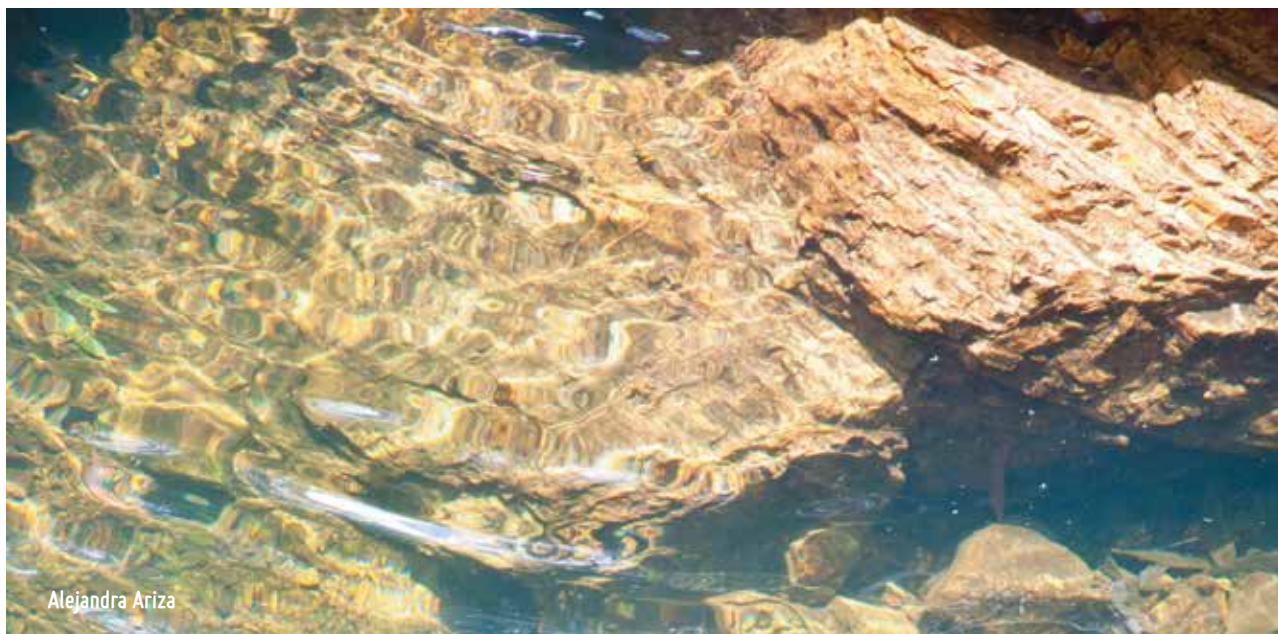
Figura 3.3 Diseños de siembra para la restauración ecológica en la quebrada las Delicias

De acuerdo con las zonas previstas, los diseños de restauración ecológica involucran el área de ronda y ZMPA de los sectores 2 y 3 de la quebrada cuyos diseños comprendieron el establecimiento de núcleos de Anderson (figura 3.3) y siembras en línea con especies pioneras y especies de interés.

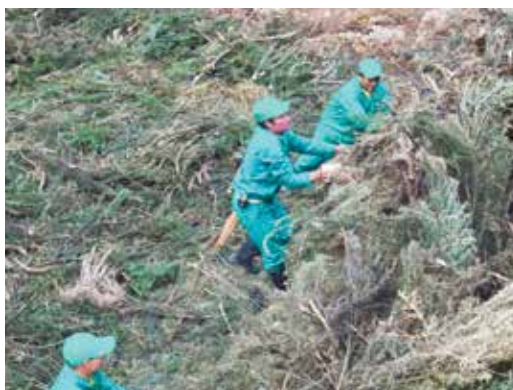
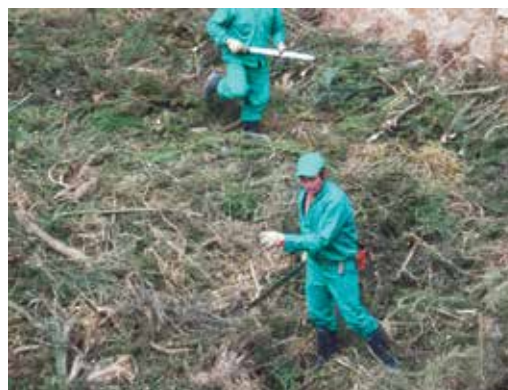
Figura 3.4 Corte y traslado de retamo espinoso (*Ulex europaeus*)

Inicialmente se señaló el área a intervenir y posteriormente se procedió a realizar el corte manual de semillas, frutos y flores. Luego se procedió a arrancar manualmente el sistema radical con el fin de agotar la cobertura existente y la capacidad de regeneración vegetativa. Este corte se realizó con herramientas manuales convencionales (Figura 3.4.).

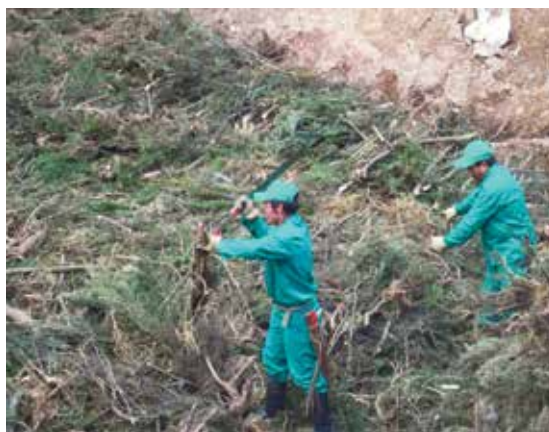
Figura 3.5 Retiro de raíces de retamo para evitar el rebrote

Se destruyeron los sistemas de rebrote vegetativo, arrancando manualmente las raíces para evitar el rebrote (Figura 3.5).

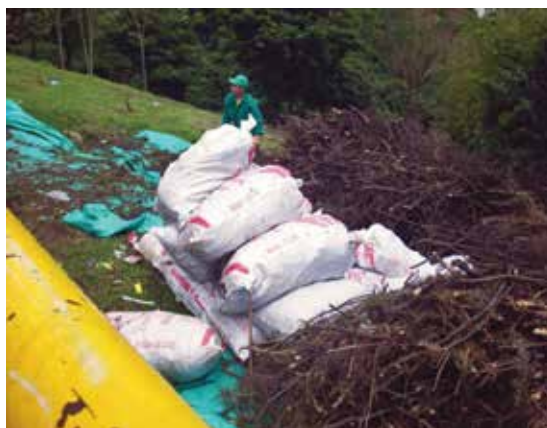
Figura 3.6 Recolección de frutos y semillas en bolsas de polietileno.

El material extraído (flores, semillas, frutos, tallos y raíces) fue recolectado en lonas de polietileno con el fin de evitar que se establezcan en otros lugares, creando nuevos focos de invasión (Figura 3.6) y posteriormente transportado en volqueta carpada hasta el lugar de disposición final (Figura 3.7).

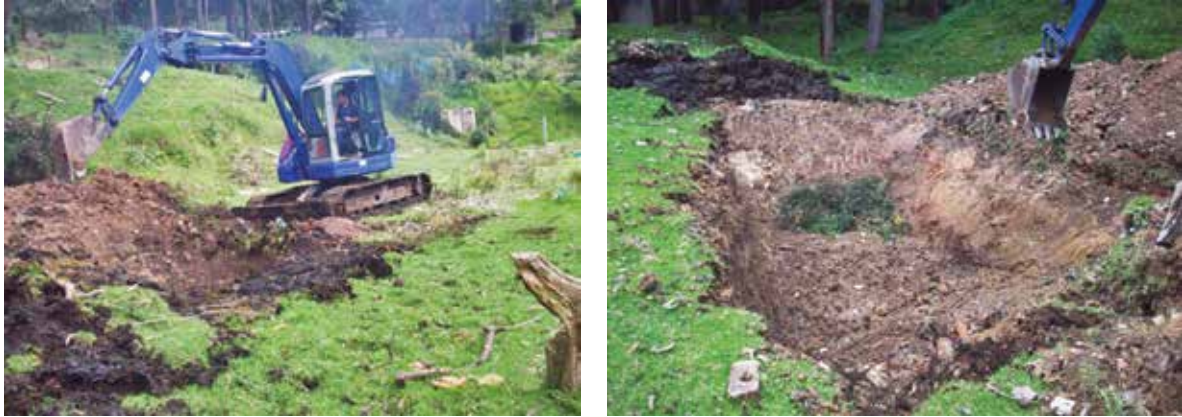
Figura 3.8 Lugar de depósito de retamo. Hueco con capacidad de almacenamiento de 250 m3 de retamo.

El lugar de depósito se escogió conjuntamente con la Secretaría Distrital de Ambiente y corresponde a un sector de la ZMPA de la quebrada las Delicias perteneciente a un predio del Instituto de Desarrollo Urbano IDU que fue rellenado con escombros durante la construcción del interceptor de la calle 62. Se hizo enterramiento en un área de 100 m<sup>2</sup> y una profundidad de 2.50 m en este sector para minimizar al máximo las distancias de traslado del material vegetal removido dado el alto riesgo de dispersión que el transporte de retamo representa (Figura 3.8).

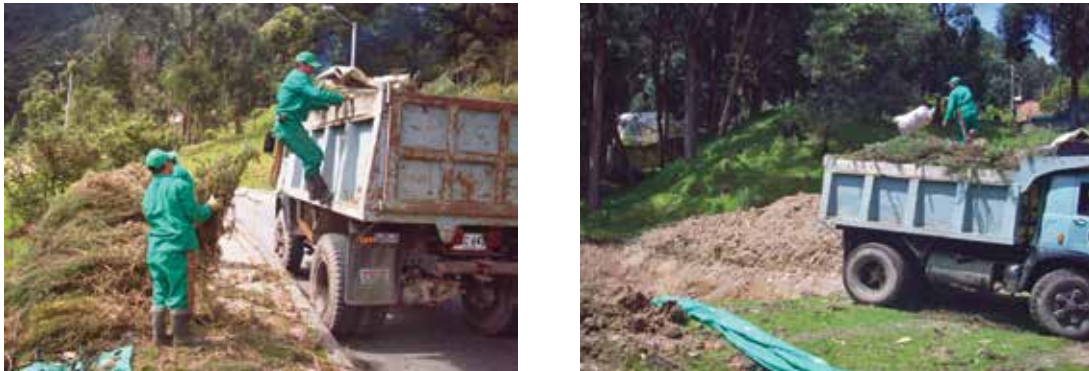
Figura 3.9 Cargue, descargue y disposición final de los desechos de retamo en el lugar de depósito.

Luego de almacenar allí todo el material extraído (Figura 3.9), fue cubierto con los escombros.

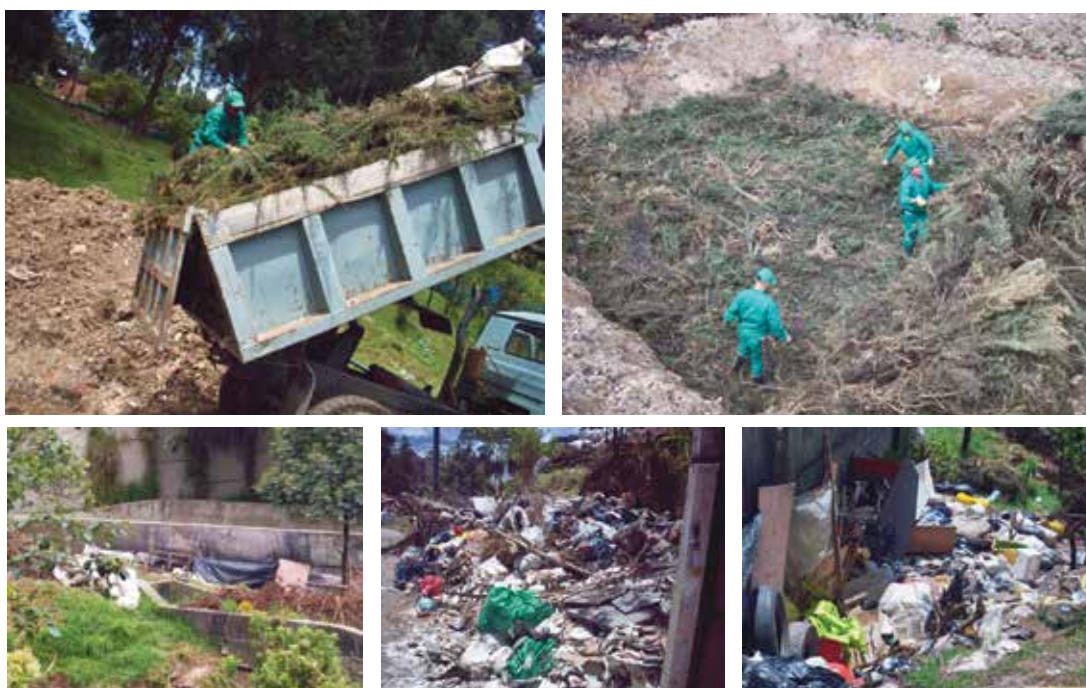
Figura 3.10 Residuos sólidos (basuras y escombros) encontrados en la ronda hidráulica y ZMPA de la Quebrada Las Delicias.

Se recolectaron aproximadamente 150 m<sup>3</sup> de residuos sólidos (basuras y escombros) (Figura 3.10), los cuales se almacenaron en bolsas de polietileno y se transportaron hasta el lugar de acopio, donde posteriormente, fueron recogidos por la empresa recolectora de basuras. De esta manera, el área destinada a la restauración ecológica y construcción de senderos quedó despejada de basuras, lo cual permitió la ejecución de dichas actividades.

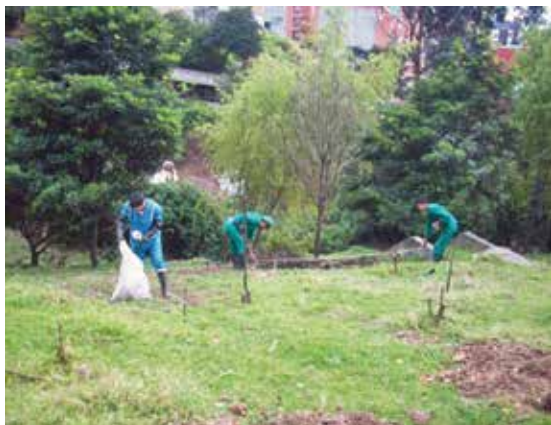
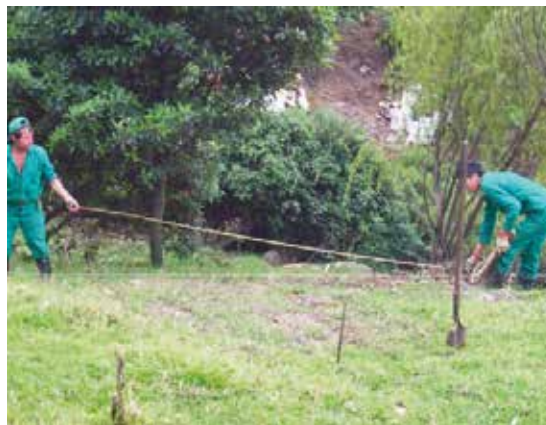
Figura 3.11 Actividades de trazado.

Se trazó con estacas la totalidad del área a rehabilitar ecológicamente, con el fin de demarcar los sitios para el ahoyado (Figura 3.10)

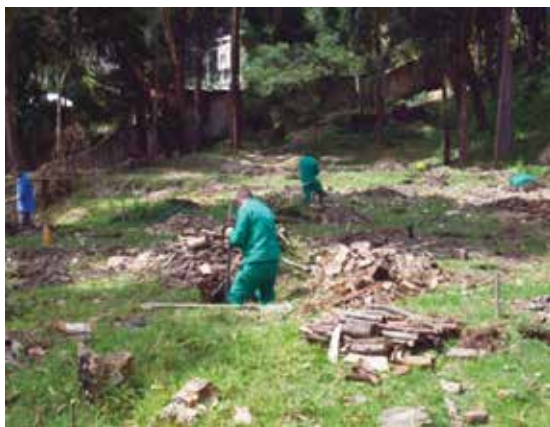
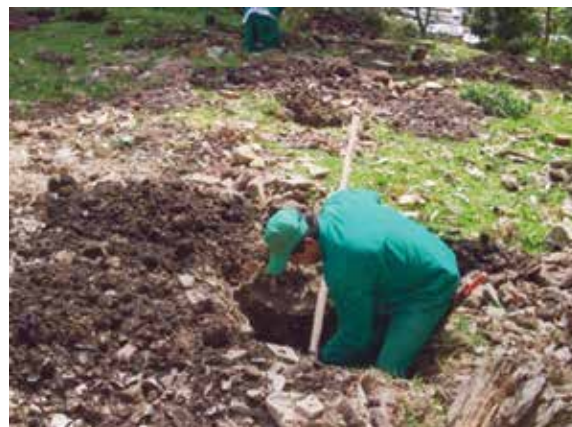
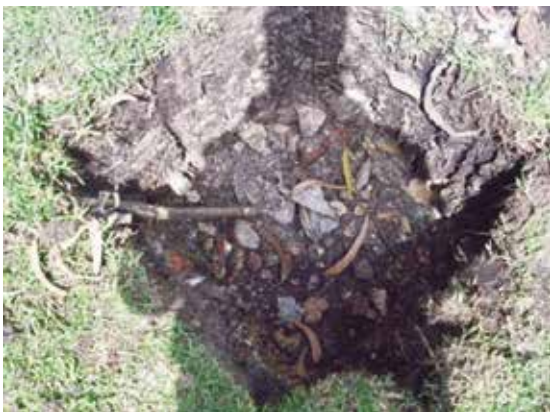
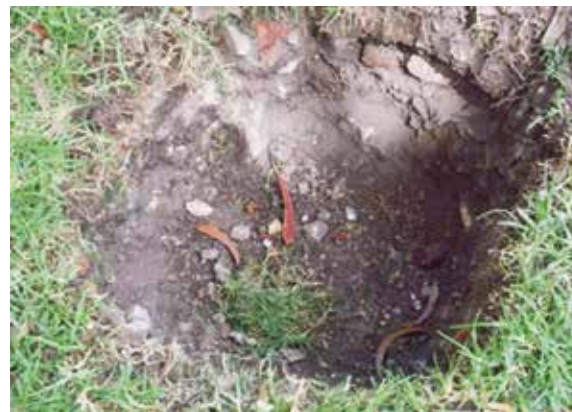
Figura 3.12 Actividades de ahoyado en las áreas a restaurar

Se realizaron un total de 8.229 hoyos (Figuras 3.12) que de manera paralela, se llenaron con una mezcla a base de tierra negra y cascarilla de arroz en proporción 8:1.

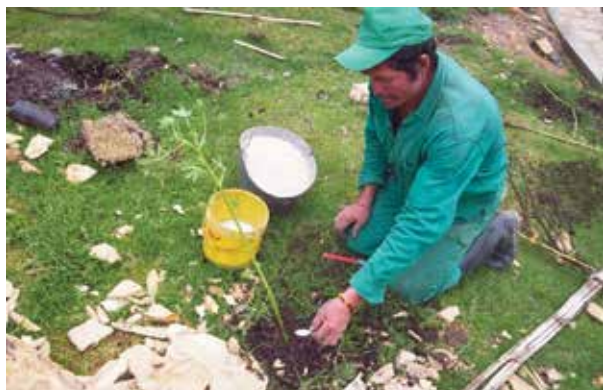
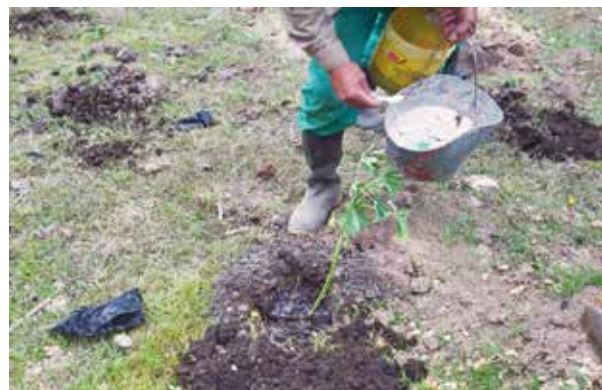
Figura 3.13 Aplicación de fertilizantes (N, P y K)

Con el fin de mejorar el desarrollo de la vegetación sembrada, se realizó la aplicación de fertilizantes Nitrógeno (N), Fósforo (P) y Potasio (K), en proporción 15:15:15 y calfos (Figura 3.13).

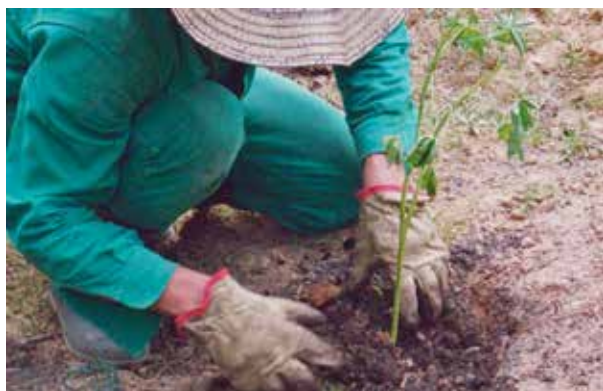
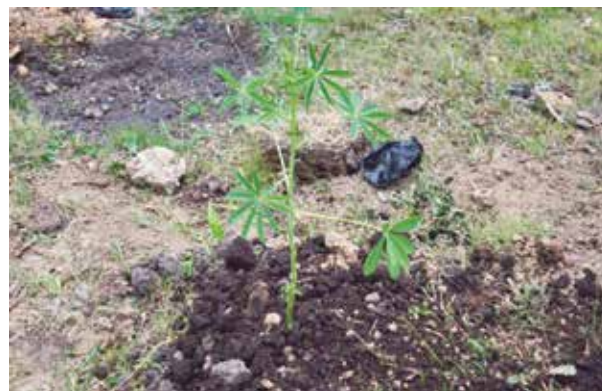
Figura 3.14 Siembra del material vegetal.

Se sembraron 8.229 árboles y arbustos, para lo cual se requirió un total de 750 m<sup>3</sup> de tierra negra, de acuerdo al diseño florístico planteado para la revegetalización de las áreas a rehabilitar ecológicamente en la Quebrada Las Delicias (Figura 3.14).

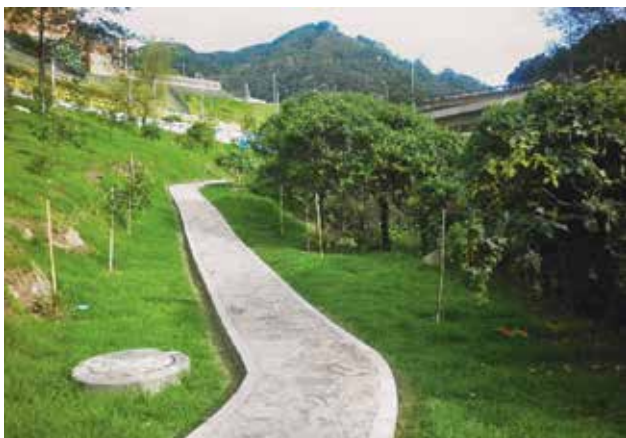
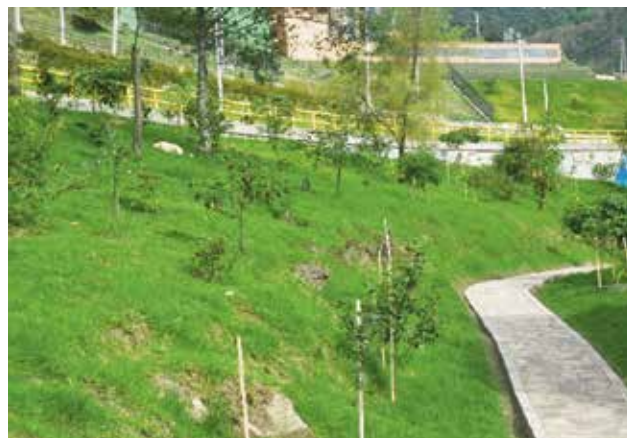
Con el fin de favorecer el desarrollo del material vegetal, se realizó el tutorado a los árboles y arbustos sembrados. (Figura 3.16)

Figura 3.16 Como resultado de las actividades de siembra se logró consolidar un total de 8.229 árboles en una superficie aproximada de 4.5 ha. con diseños en línea al tresbolillo y en núcleos de Anderson.

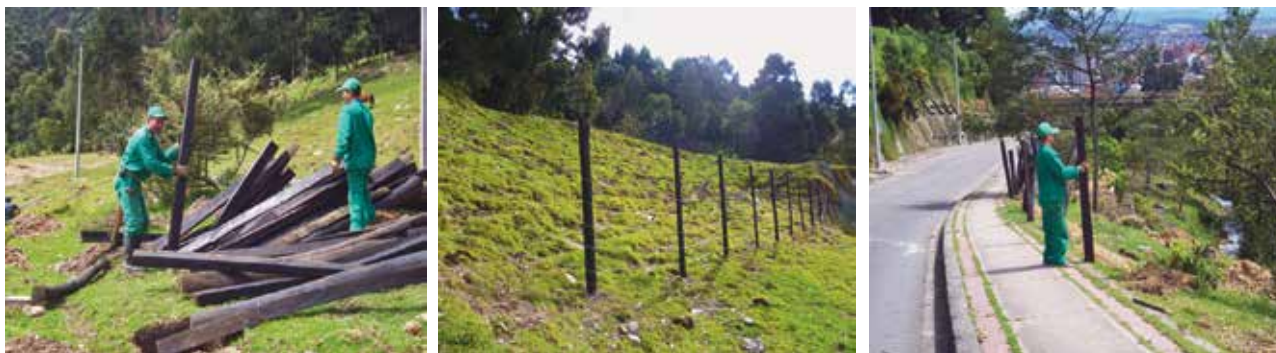
Figura 3.17. Instalación del cerramiento en alambre de púa a lo largo de un perímetro de 350 m

Con el fin de proteger la vegetación del pastoreo del ganado, se construyeron dos cerramientos; el primero ubicado a lo largo de 350 metros lineales perimetrales a la vía vehicular y el segundo de 150 m lineales. Estos cerramientos se hicieron en alambre de púa y postes de madera acerrada e inmunizada. Los postes están espaciados entre sí en 2.50 m, con pie de amigos cada 10 postes (Figura 3.17).

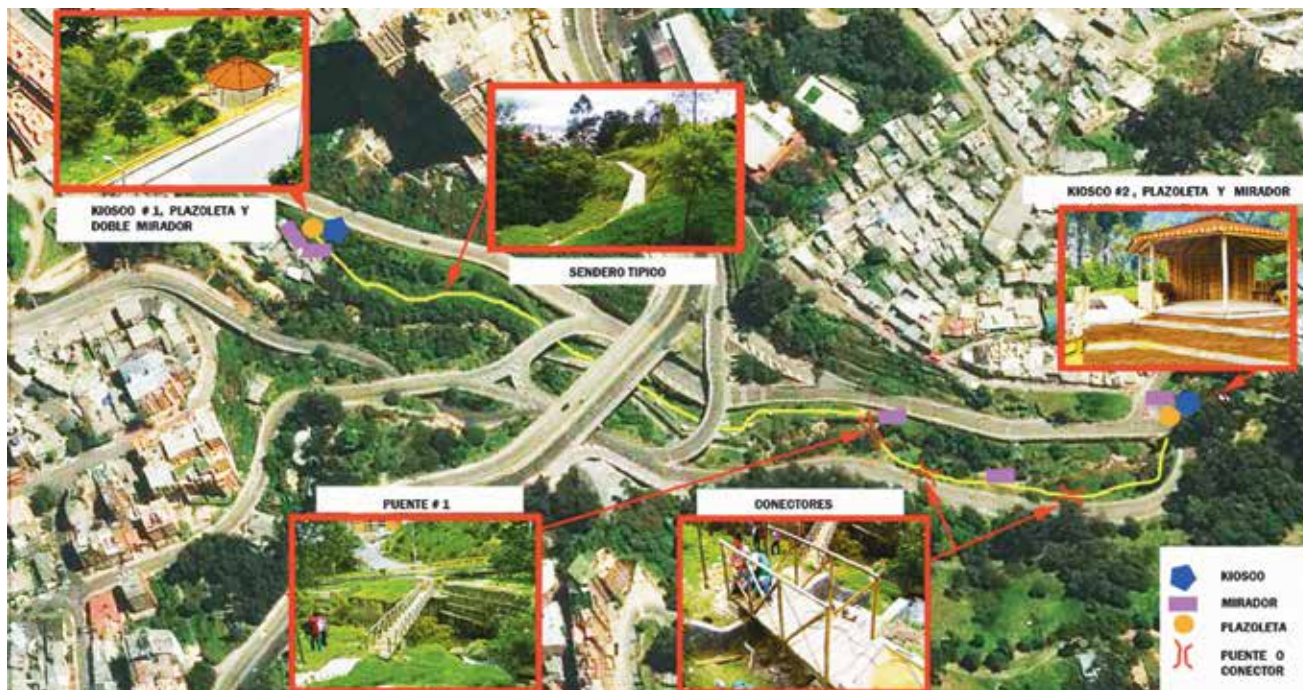
Figura 3.18 Localización espacial de los elementos arquitectónicos incorporados para la zona 3 dentro del componente paisajístico

El inicio del recorrido comienza en una plazoleta mirador con piso en adoquín de ladrillo, un quiosco y dos miradores. De allí parte un sendero peatonal con terminado en piedra laja en un ancho de 1,20 mts y una longitud aproximada de 500,00 metros lineales. El camino en su longitud está compuesto por áreas onduladas y de pendiente con gradas o escalones en sitios de mayor pendiente de acuerdo a la topografía del terreno. A mitad de este recorrido se encuentra un mirador con estructura de madera y un puente en madera con longitud de 14,10 metros lineales (el de mayor longitud), que permite cambiar de costado sobre la quebrada y hacer reconocimiento del cauce de la misma. Después se encuentra otro puente conector del sendero y más adelante un mirador en madera que continúa con otro puente conector y para finalizar el recorrido de esta zona, se encuentra la conexión de las zonas 3 y 2, para lo cual se plantea una alternativa a nivel superior (atravesando la vía) y una a nivel inferior (haciendo un paso sobre elementos prefabricados bajo el puente y a nivel de la quebrada). En la Figura 3.18 se ilustra la implementación de los senderos, quiosco, miradores y puentes de la zona 3 y en la Figura 3.18 algunas fotografías del proceso constructivo.

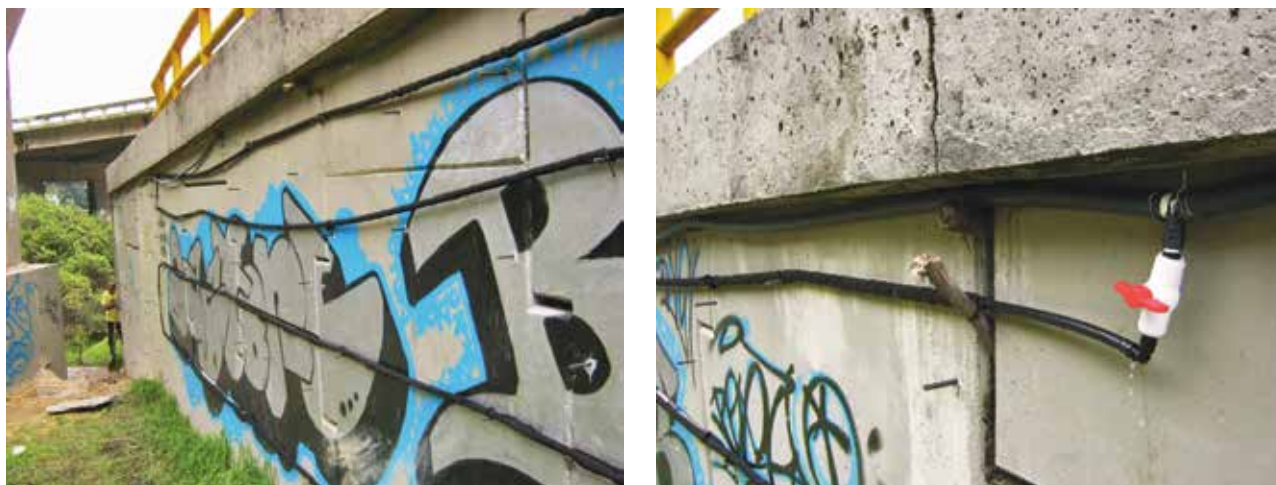
Figura 3.20a. Instalación sistema de riego — manguera recubierta en geotextil.

El jardín vertical fue construido en un sector de la infraestructura vial que atraviesa la Quebrada Las Delicias, en inmediaciones del barrio Bosque Calderón; este tiene un área de cobertura de 100 metros cuadrados y se ensayaron como métodos las celdas y bolsillos, de los cuales el que dio mejores resultados fue el primero, bolsillos en geotextil. En la figura 3.20 se ilustra el cambio de apariencia desde el inicio hasta su estado actual.

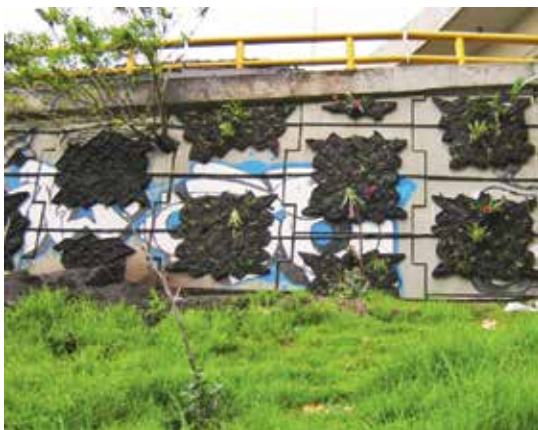
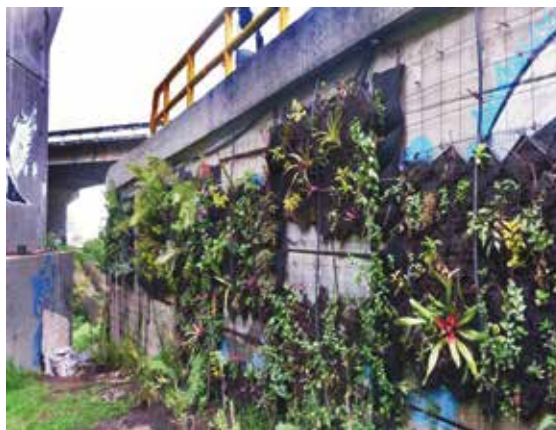
Figura 3.20b. Muro con módulos de tierra coloidal con plántulas y sin plántulas y con bolsillos de geotextil (año 2011)

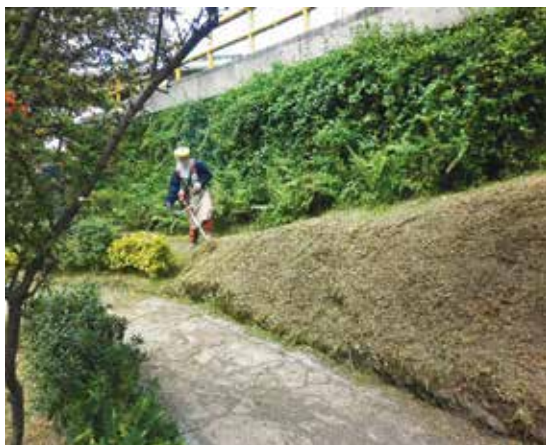
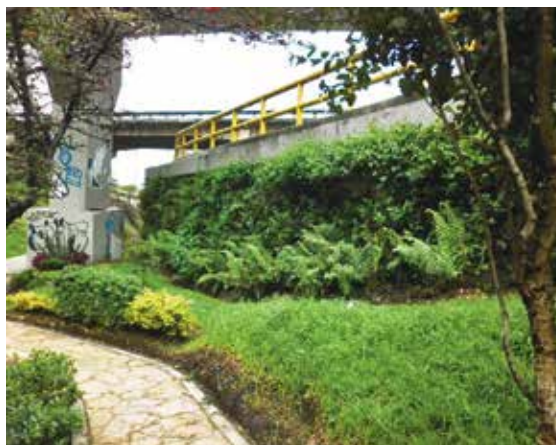
Figura 3.20c. Consolidación de un muro verde en la quebrada las Delicias (foto tomada en el año 2013)
