# Proyecto Recuperación Integral de las Quebradas de Chapinero

Historia ambiental y recuperación integral de los territorios asociados a quebradas y ríos en Bogotá (caso Chapinero)

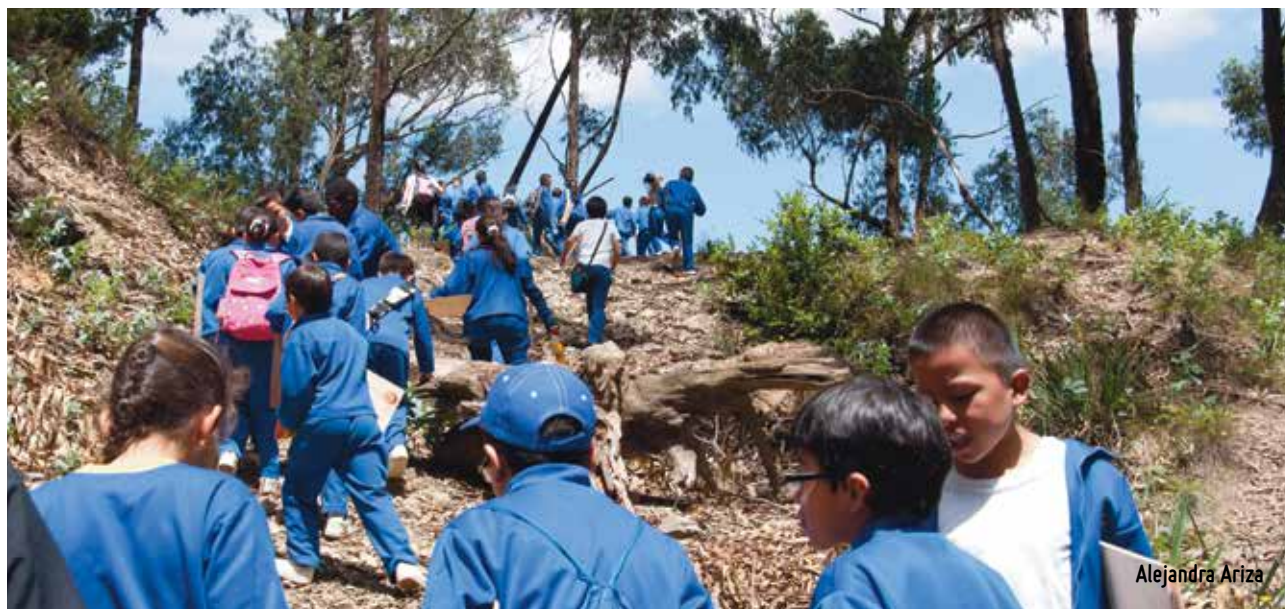
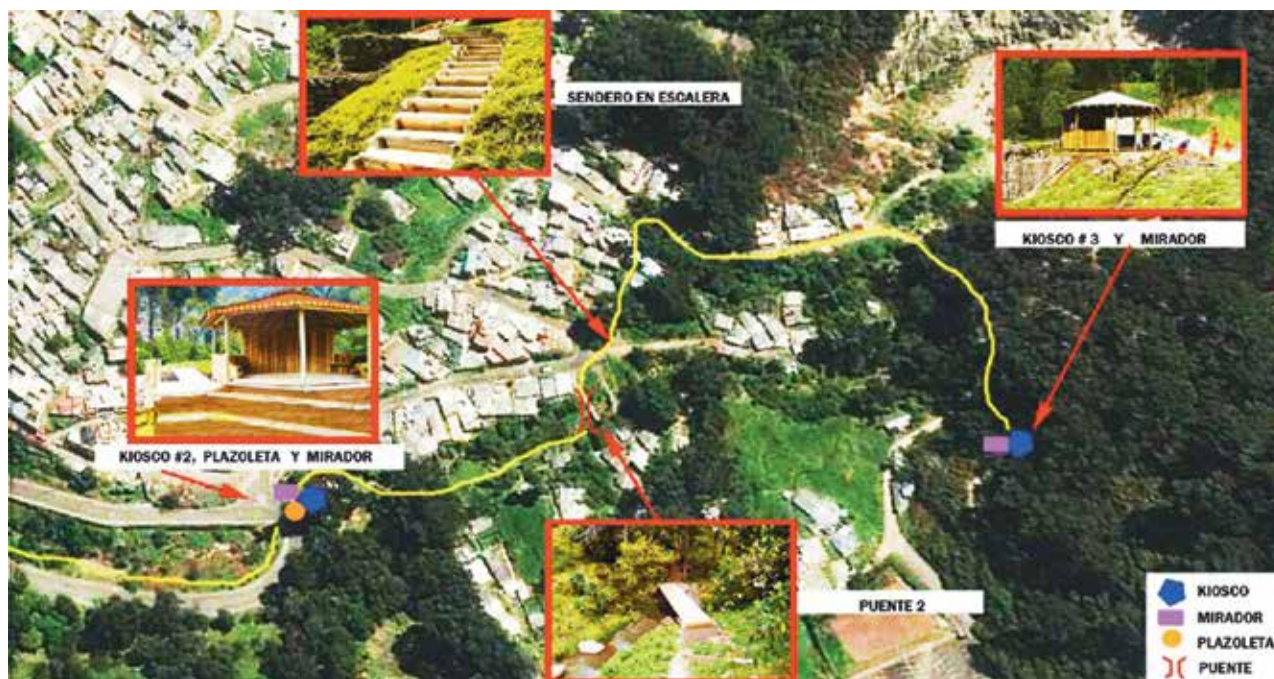
Figura 3.21 Localización espacial de los elementos arquitectónicos incorporados para los dos primeros sectores de la quebrada las Delicias.

Finalmente, el sendero en la Zona 1 inicia en la vía que limita la parte alta del barrio con la montaña, por el costado suroriental de la Quebrada, con un sendero adecuado en las zonas con mayor pendiente que llega a la vía de una antigua cantera y al quiosco No. 3, el cual cuenta con un mirador en madera que ofrece la mejor vista panorámica de todo el proyecto y de la ciudad de Bogotá, a una altura un poco superior a los 2750 msnm. Después de dicho quiosco, continúa el recorrido por un sector ondulado hasta llegar a una baranda en madera, que termina en un puente que, a su vez, conecta con el costado norte de la quebrada a partir de donde se aprecian los pozos y cascadas naturales, llegando a una cascada de aproximadamente 41 metros de altura, lugar donde se termina el recorrido.

En la Figura 3.21 se ilustra la implementación de los senderos, quioscos, miradores y puentes de estos sectores y en la Figura 3.22 algunas fotografías del proceso constructivo.

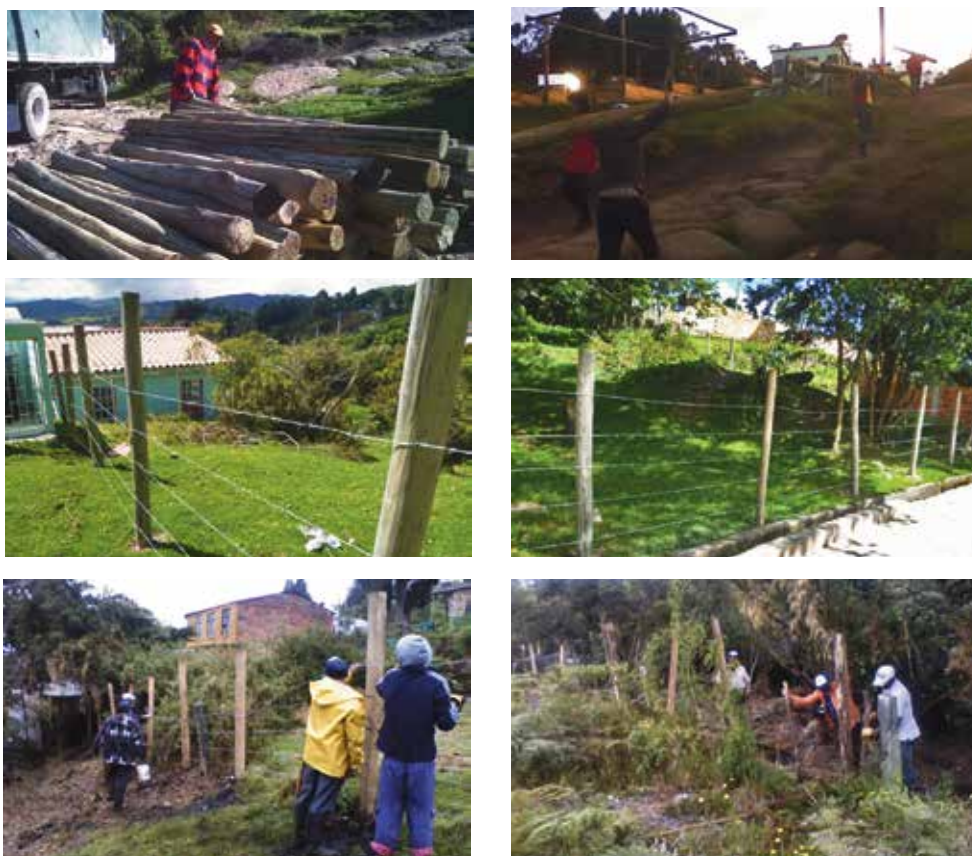
Figura 3.24 Instalación de la cerca de protección de las áreas a restaurar

Posterior a la suscripción del acuerdo de voluntades, se instaló la cerca de protección con alambre de púa y madera inmunizada demarcando tres sectores: los dos primeros ubicados en el barrio La Esperanza Nororiental de 3.950 m<sup>2</sup> y 6.800m<sup>2</sup> respectivamente y un tercer sector de 6.900 m<sup>2</sup> localizado en el Barrio San Luis, que hace parte del predio comunal que administra el acueducto comunitario de ACUALCOS quienes han apoyado a su cuidado y protección (figura 3.24).

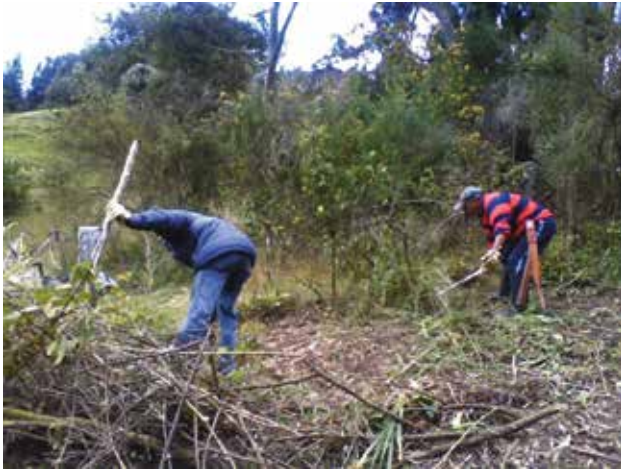
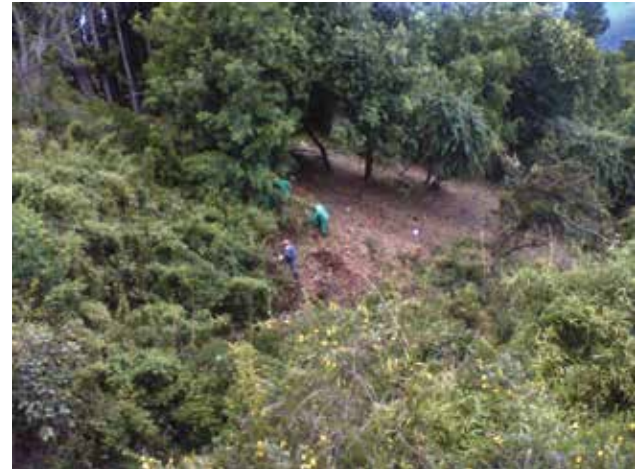
Eliminación de especies invasoras y chusque

Figura 3.25 Algunas de las actividades realizadas durante el proceso de adecuación del terreno a restaurar en la quebrada Morací.

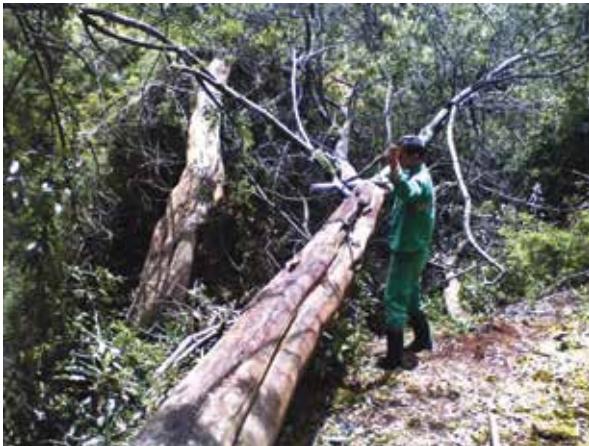
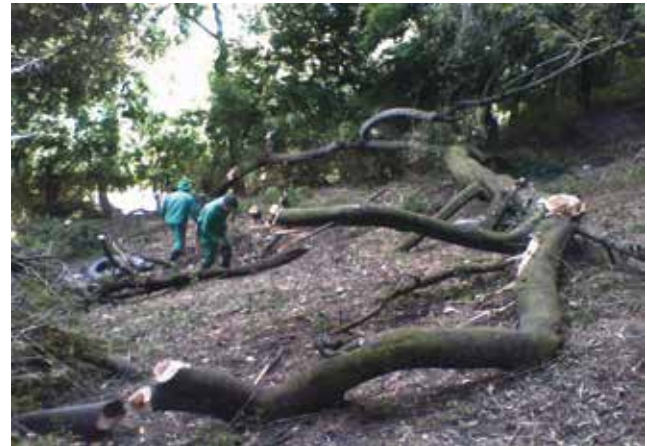
Trozado y retiro de árboles muertos y caídos

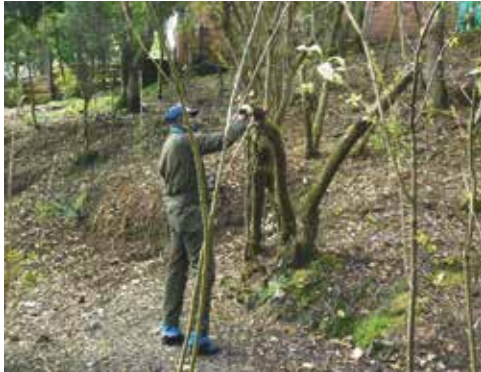
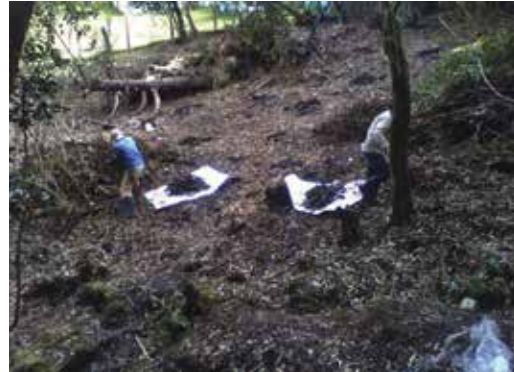
Cicatrización

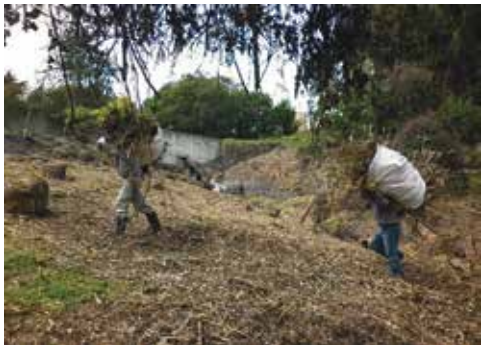
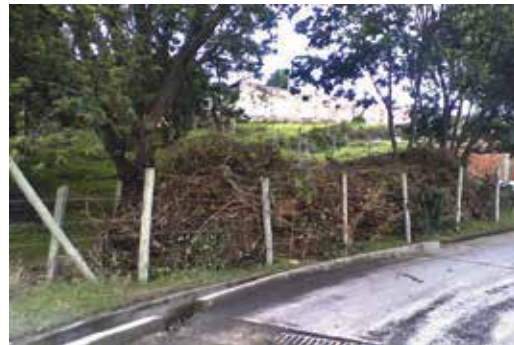
Apilado de residuos vegetales

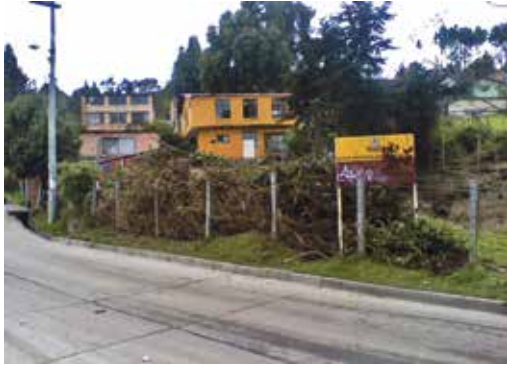
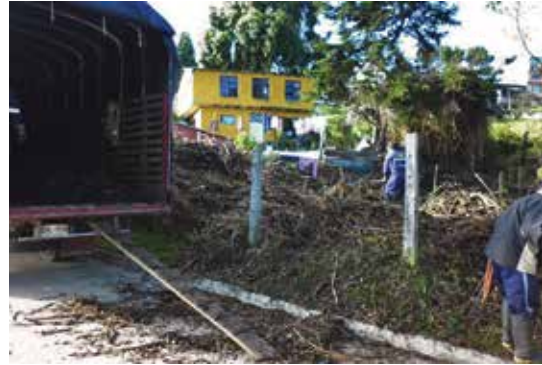
Desalojo de residuos vegetales

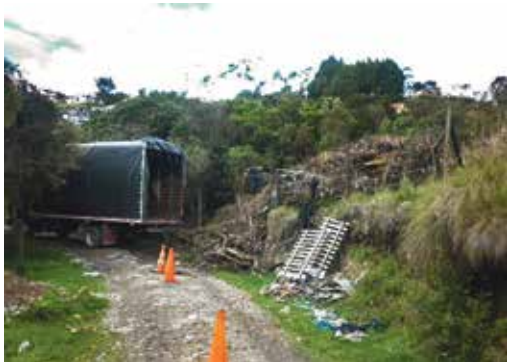
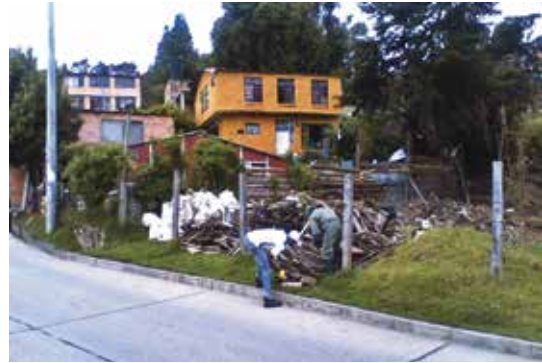
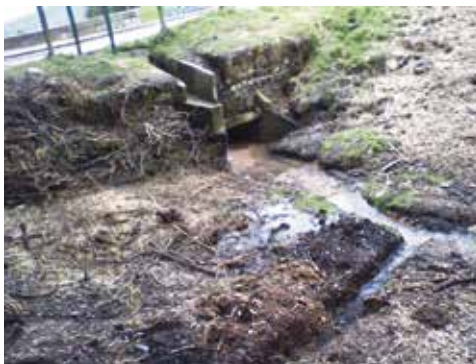
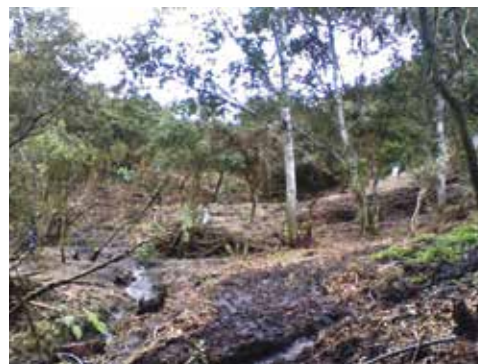
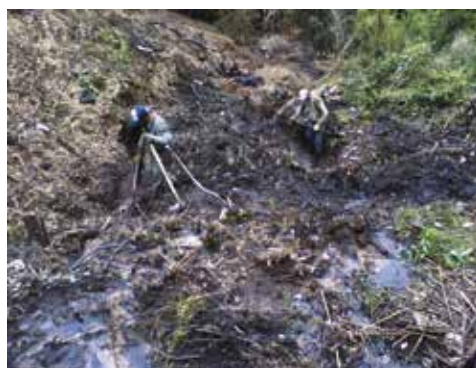
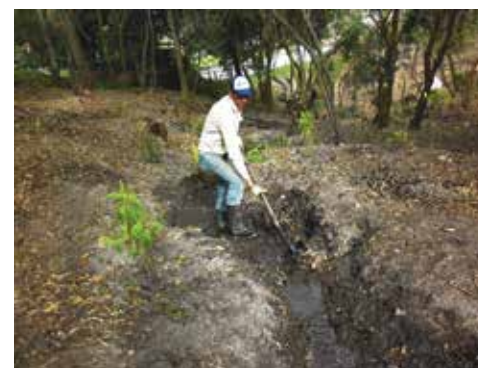
Recolección y retiro de residuos sólido

Apertura de canales laterales para mejoramiento de drenaje

Limpieza y adecuación del cauce de la quebrada

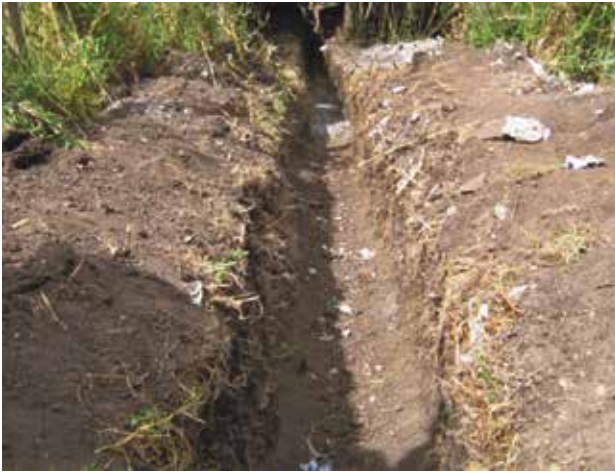
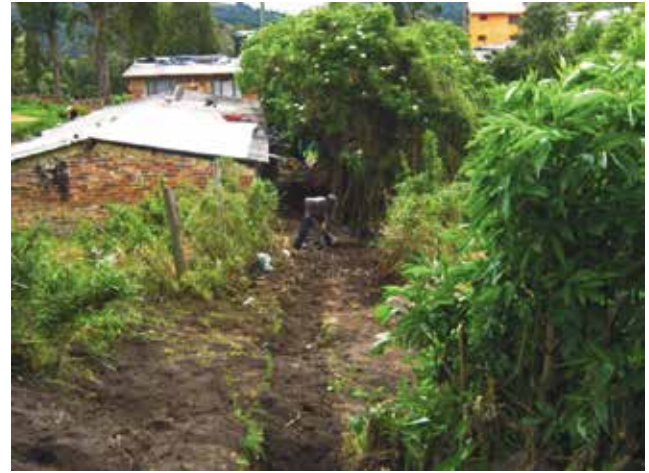
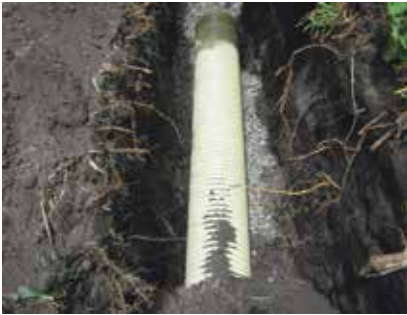
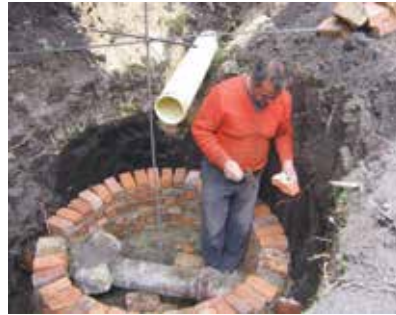
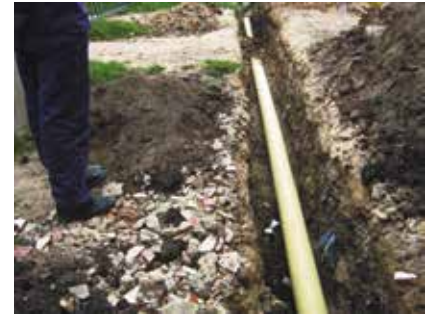
Figura 3.27 Proceso de saneamiento realizado en la quebrada Morací.

De manera complementaria a las acciones de diseño e implementación de las actividades de restauración en la quebrada Morací, se logró establecer una alianza entre el proyecto, el acueducto comunitario ACUALCOS y la comunidad, para realizar acciones de saneamiento básico en viviendas de los barrios San Isidro y Sureña, que se encuentran localizadas por fuera de la reserva Bosque Oriental de Bogotá, con vertimientos en la quebrada Morací. Esta alianza se formalizó a través de un acta de acuerdo donde el proyecto aportó parte de los materiales requeridos para realizar el saneamiento de 64 viviendas (Figura 3.27).
